Die Mauthner Klamm wird wieder geöffnet!

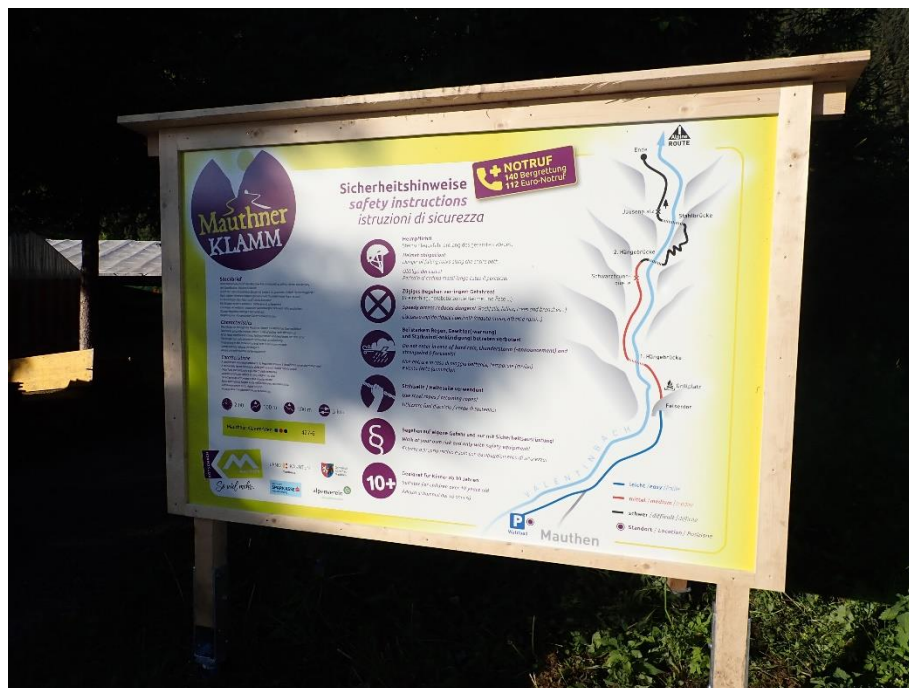
- Am Parkplatz und beim Felsentor wurden neue, dreisprachige (D, I, E) Informationstafeln aufgestellt. Neben den oben beschriebenen Sicherheitshinweise werden auch die Wegekategorien erklärt. Dies soll auch Unerfahrenen helfen, richtig zu entscheiden ob der Weg für sie geeignet ist.

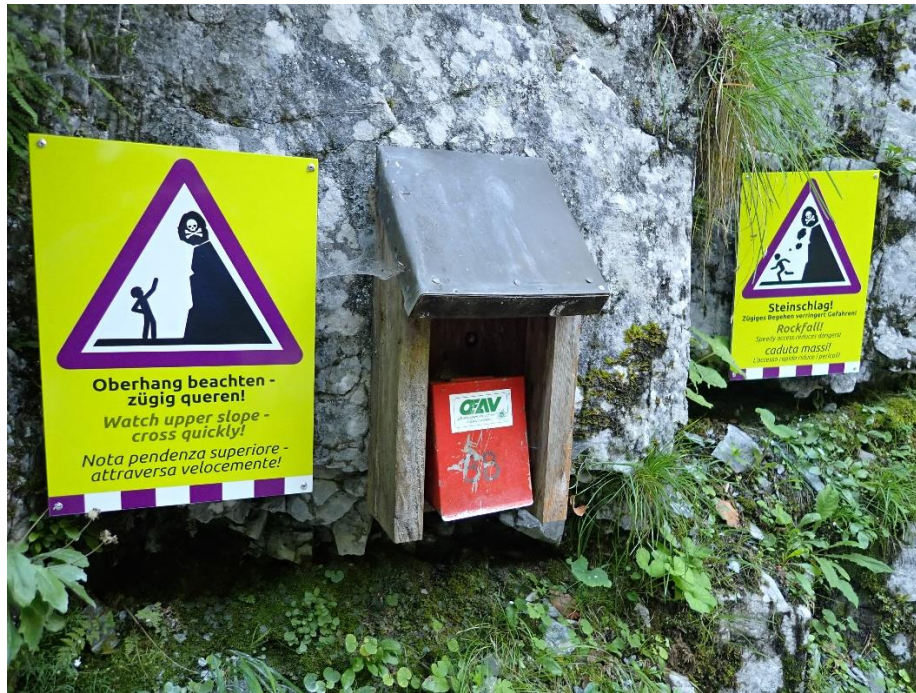
- Um die Wanderer auf die einzelnen Gefahrenbereiche gezielt hinzuweisen, wurde eine Beschilderung im Sinne ganz spezifischer Hinweise angebracht. Auf den Tafeln wird die erhöhte Steinschlaggefahr und die Gefahr von herabfallenden Baumteilen unmissverständlich kommuniziert.
